Bureau de la sécurité des transports  
du Canada

# RÉFLEXIONS

AÉRIENNE

SUR LA SÉCURITÉ

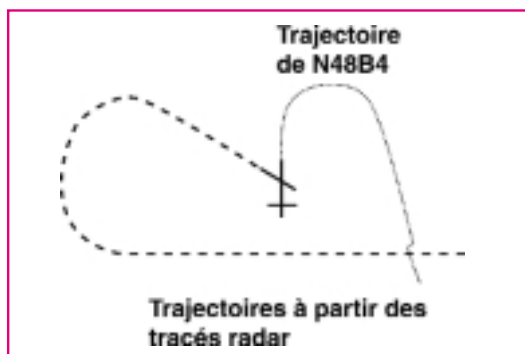
Le contrôleur s'attendait à ce que l'appareil A320 continue de monter à 2 500 pi/min, mais du fait qu'il n'y avait pas de limitation de vitesse le commandant de bord a augmenté la vitesse et a réduit la vitesse ascensionnelle, et le contrôleur ne s'en est pas rendu compte.

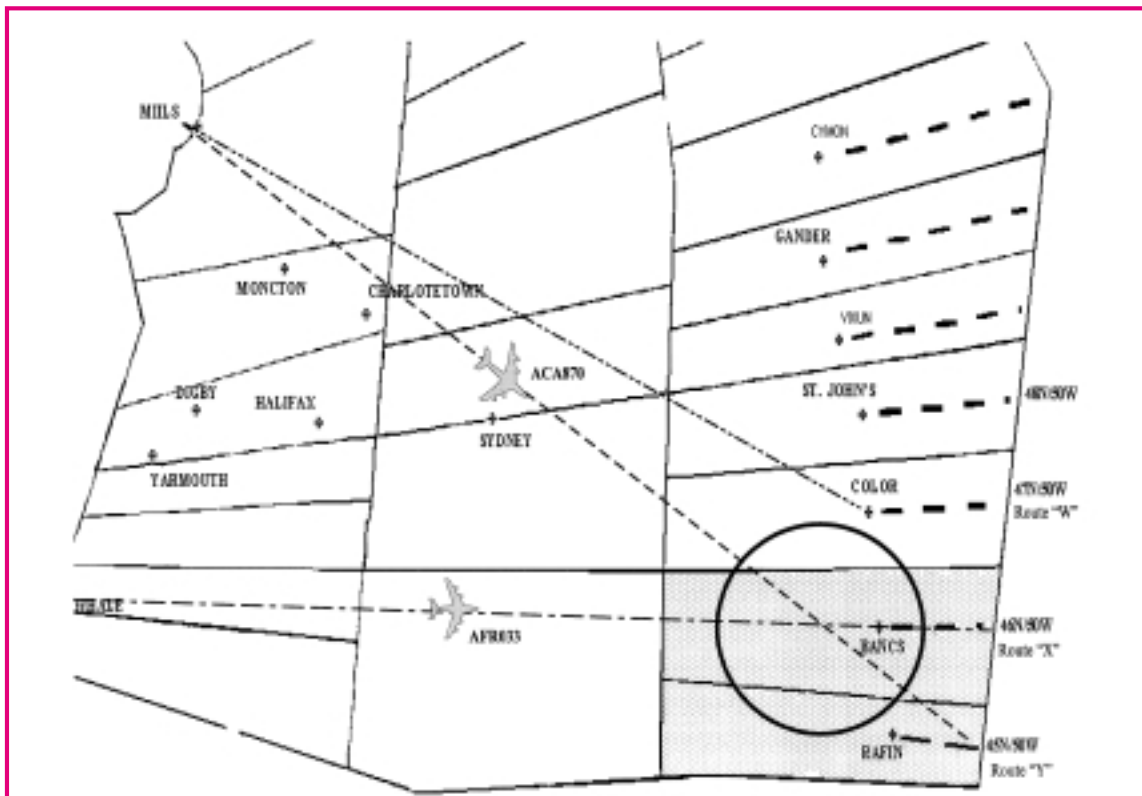
Routes de ACA870 et AFR033. Le secteur BANCS et sud est en grisé.

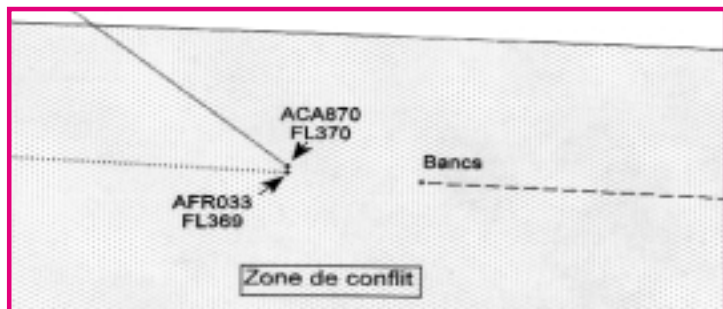
Position des appareils à 2 h 12 min 54 s. Distance de 1,9 nm entre les avions sur le plan horizontal et de 400 pieds sur le plan vertical.
